Klosterøyas egenart

**Asplan Viak AS**

På oppdrag fra Skien kommune har Asplan Viak utarbeidet rapporten "Klosterøyas egenart".

Rapporten er en delrapport til rapporten "Klosterøya – Nye muligheter". "Klosterøya - Nye muligheter" er utarbeidet av styringsgruppen og gir anbefalinger om videre utvikling av Klosterøya etter nedleggelse av Union.

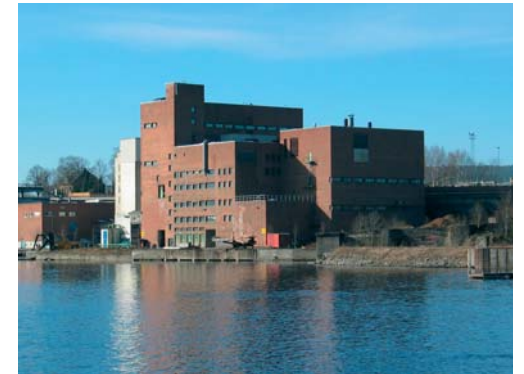
Cellulosefabrikken fra 1977.

På slutten av 1970-tallet satses det igjen på en storstilt utbygging. Store deler av fabrikkene blir fornyet og det bygges en ny cellulosefabrikk. Unions store satsing på Klosterøya og andre steder, skulle vise seg å kaste selskapet ut i en dyp, økonomisk krise. Den nye cellulosefabrikken ble en konstant miljøplage både for bedriften og for byens befolkning. Etter ca. 20 år gikk bygget ut av bruk og har siden stått som et landemerke ut mot Bryggevannet.

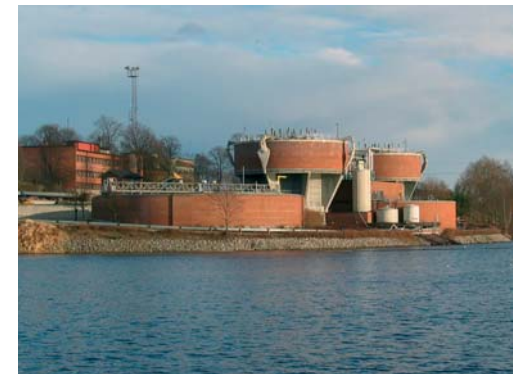
Det biologiske renseanlegget fra 1995.

1990-tallet ga ny vekst for Union med flere "gullår". Igjen er det rom for en ny satsing, denne gangen bla. på bygging av renseanlegg. Anlegget utformes i tråd med tidens nye satsing på estetikk, bla. med kunstnerisk utsmykning.

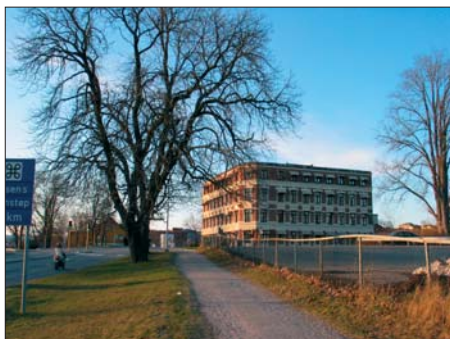
## 1) Område for klosteranlegget

Sannsynlig beliggenhet for Gimsøy kloster er rett sør for Direktør Smidts gate der dagens parkeringsplass ligger. Kirken ble oppført 1119-1161 og brent/revet i 1546. Sikre spor etter klosterbygningene er ikke funnet og kan muligens være ødelagt. Kirken ble visstnok delvis utgravd allerede i 1723.

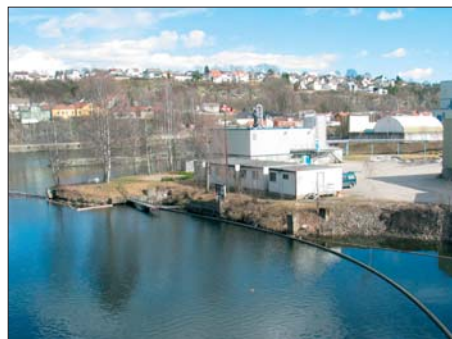
## 2) Middelalderhavn

Havna for middelalderens klosteranlegg lå trolig i Bryggevannet på innsiden av Katteskjær. Denne vika har vært lun og lett å komme til og fra med båt. Katteskjær er en middelalderisk betegnelse som indikerer gode havneforhold.

Området omkring tidligere Skien Slip og Mekaniske verksteder har vært fylt noe ut. Kart fra 1796 indikerer at den nord-østre tangen innenfor Katteskjær tidligere har vært en liten holme.

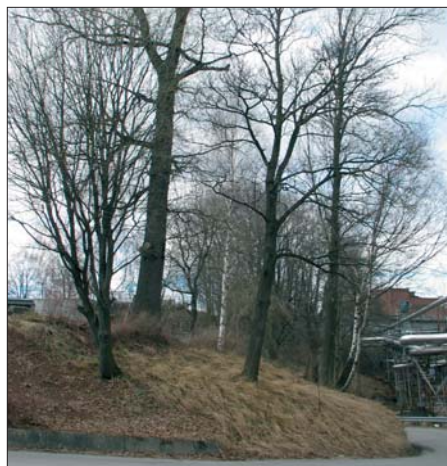
## 3) Rester av hageanlegg

Skråningen nord for Direktør Smidts gate har enkelte spor etter terrasser og trolig vegetasjon fra tidligere hageanlegg. På 17- og 1800-tallet ble det i tilknytning til Adeler - Cappelens herregård oppført et større hageanlegg både på østsiden og vestsiden av øya. Hageanlegget kan muligens ha røtter tilbake til klosterhagene. På 1550-1650-tallet betegnes hagene på Klosterøya som de betydeligste anlegg på disse kanter.

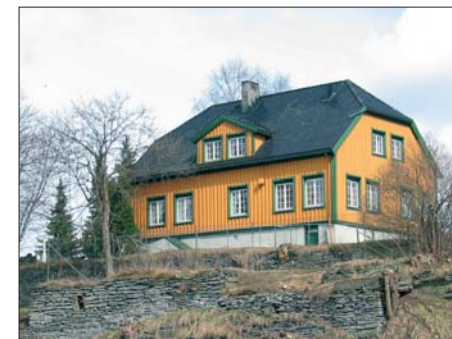
## 4) Ladegården/hageanlegg

Ladegården (Klostergaten 32) ligger på det høyeste punktet på Klosterøya ved riksvei 36. Bygningen er i empirestil og skriver seg fra siste halvdel av 1700-tallet (1766-71). Den var opprinnelig bygget som forvalterbolig til herregården på Klosterøya. Det er en tømmerbygning som har vært utsatt for omfattende brannskader, men satt i stand. Bygningen har vært brukt som representasjonsbolig for Union Co.

Omkring bygningen er det bevart et interessant hageanlegg med flere gamle murer. Det antas at deler av steinen til disse murene er gjenbruk av stein fra klosterbygningene. I hagen står det en skulptur av bedriftens grunnlegger Benjamin Sewell samt kopi av et monument reist til minne om et kongebesøk i 1788. Originalen er bevart på Telemark Museum.

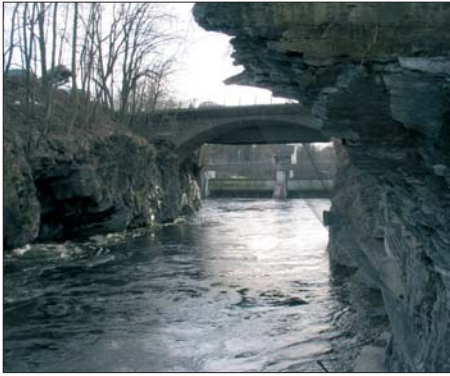
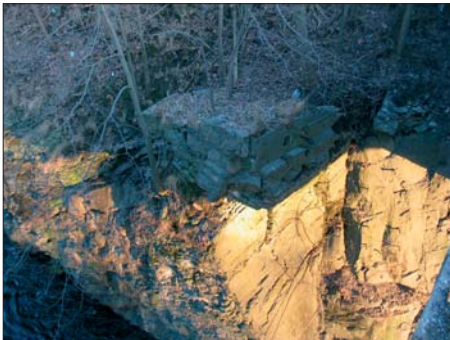
## 5) Steinhvelvbru/fundamenter

Det har vært bru over Klosterfoss siden 1688. Dagens bru består av en steinhvelvbru med påstøpt betongdekke mot øst, og en nyere, 44 m lang betongbru med ståltragere mot vest. Alderen på steinhvelvbrua er ukjent.

Retten øst for brua sees landkarene etter en tidligere bru. Dette har trolig vært en sprengverksbru i tre. Alder på disse er også ukjent.

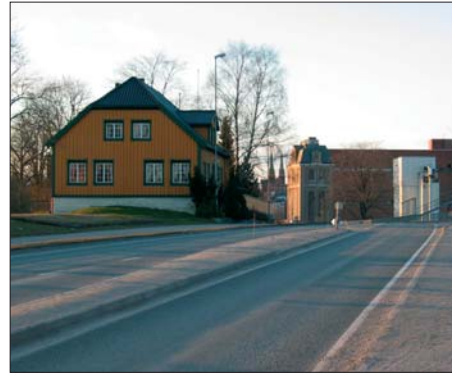
## 6) Klostergt./Dir. Smidthsgate

Klosterøya ble landfast med bru over Damfossen i 1640 og over Klosterfossen i 1688. Klostergata går langs høydedraget på øya mellom de to broene. Selve traseen er trolig opprinnelig, men er utvidet betydelig opp gjennom årene. På 17-1800-tallet vokste det opp en bymessig forstadsbebyggelse langs Klostergatas vestside, nord for Ladegården. Denne ble revet på 1970-tallet.

Direktør Smidths gate ble trolig regulert på slutten av 1880-tallet etter at den gamle herregården brant i 1885. Klostergata 33 ble oppført i 1890 som en bymessig hjørnebygning i krysset mellom disse to gatene.

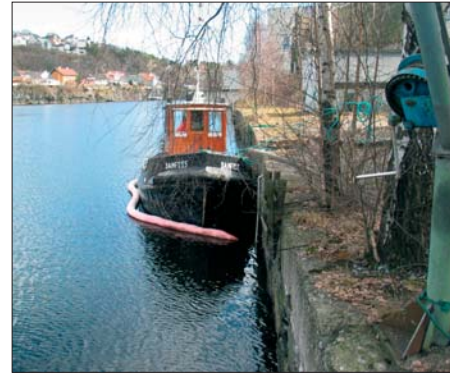
## 7) Steinkai

Retten innenfor Kattskjær er det anlagt en lengre steinkai med fortøyningsringer. Denne er delvis fundamentert på bolverk, dvs. steinfylte laftekasser av tømmer. Kaien er trolig oppført på 1800-tallet i forbindelse med bygninger for lagring av trelast fra sagbruket og høvleriet ved Damfossen.

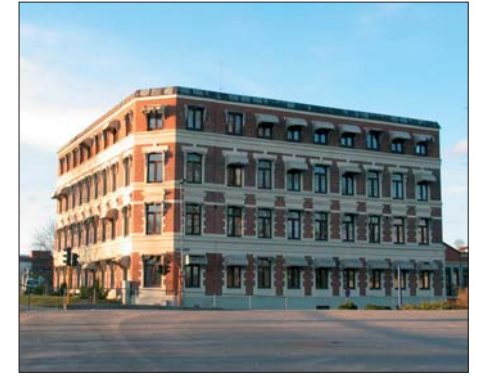
## 8) Klostergata 33

Klostergaten 33 bygd i 1890 for Skiens Forenede Tobaksfabriker. Den ble senere overtatt av bedriften Gimsøy Kloster AS. 4. etg ble bygd i 1935, et noe uheldig inngrep som fjernet byggets opprinnelige takform.

Bygningen markerer hjørnet mellom Klostergata og Direktør Smidths gate. Det står i dag "alene igjen" som et landemerke langs Klostergata, og som et minne over en planlagt bymessig utvikling av Klosterøya som det ikke ble noe av. Bygget har fine detaljer i puss og synlig tegl.

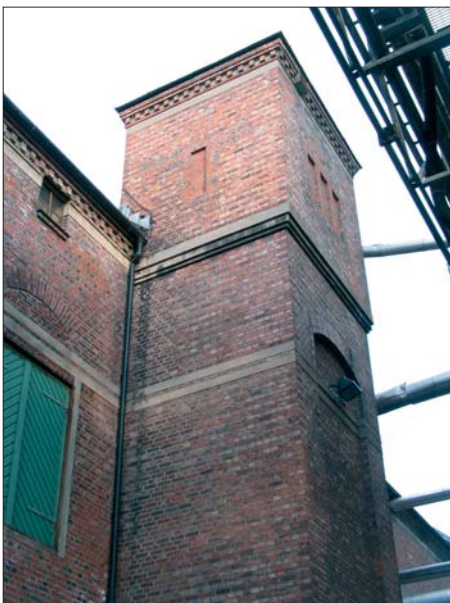
## 9) Hollenderi

Hollenderiet er oppført omkring 1907 og er eneste bevarte bygning fra Klosterfossen Papirfabrikk. Overtatt av Union Co i 1916. Bygget er i dag omgitt av nyere bebyggelse på tre kanter, mens fasaden mot vest fortsatt er bevart.

Bygningen er i ubehandlet tegl med enkelte striper i pusset mur. Den har et karakteristisk heistårn. Taket er støpt som et tønneformet hvelvtak i betong med innlagte overlysvinduer. Tilstanden er vurdert som god, dvs. det er tilstrekkelig med fortsatt normalt vedlikehold.

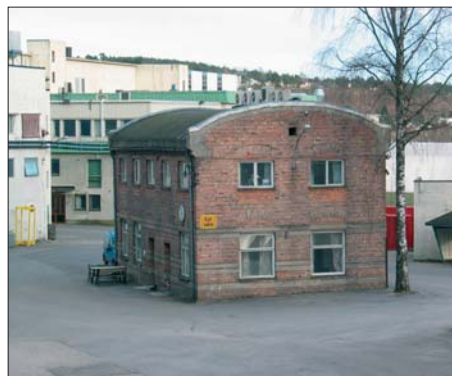
## 10) Råstoffkontor

Råstoffkontoret ble opprinnelig oppført som portvakt for Klosterfossen Papirfabrikk. Alderen er ukjent, men den vises ikke på et kart fra 1916. Trolig oppført rett etter at Union Co overtok fabrikkens samme året.

Bygningen er i likhet med "hollenderiet" oppført i jugendstil i ubehandlet, rød tegl med enkelte striper i pusset tegl. Også denne bygningen har buet tak. På hjørne av bygningen er det bevart en gammel, dekorert smijerns lampe elektriske gnister som en del av dekoren. Øya fikk eget kraftverk i 1899.

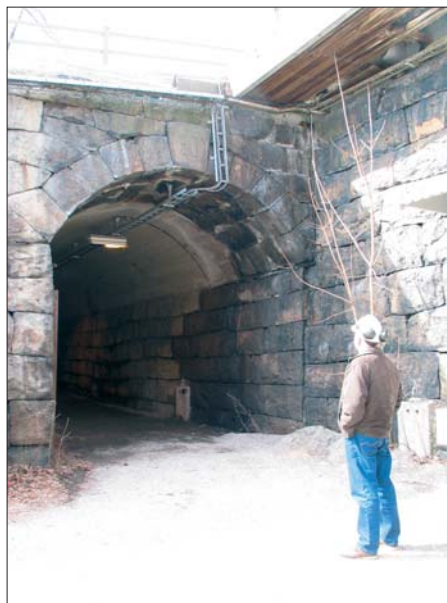
## 11) Gangtunnel

Samtidig med utbyggingen av Klosterfossen papirfabrikk ble det bygd en tunnelforbindelse mellom øst og vestsiden av øya. Gjennom denne gikk det en smalsporet jernbane som transportert kull fra en opplagsplass sør på Klosterøya, via en bru over Damfossen, til Unions tremasse, cellulose og papirfabrikk på Smieøya.

Tunnel-portal og støttemurer er utført i huggen naturstein. Jernbanen gikk langs en utplanert tømmeropplagsplass på vestsiden av øya. Langs traseen ble det oppført en lengre natursteinsmur tilsvarende den som er i tilknytning til tunnelen. Denne er fortsatt bevart.

Tunnel og natursteinsmurer har arkitektonisk opplevelsesverdi og framtidig bruksverdi som del av et internt gangveinnettverk på øya.

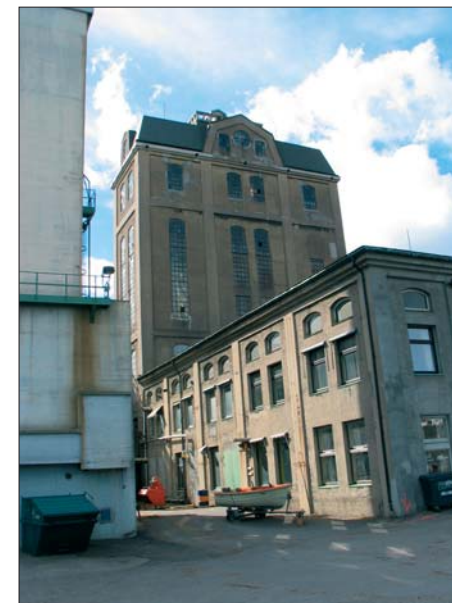
## 12) Sprittfabrikk

Som et biprodukt knyttet til treforedlingen på Smieøya, ble det i 1917 oppført en fabrikk for fremstilling av tresprit. Bygningen er i jugendstil og fremstår som et karakteristisk landemerke med sitt høye destillasjonstårn mot vest.

Den lavere fløybygningen mot øst har vært brukt som laboratorium, mekanisk verksted og diverse velferdslokaler.

Bygningen har stor arkitektonisk opplevelsesverdi og utgjør et viktig bygg i Klosterøyas "skyline".

Bygget er ikke formelt vernet, men er omtalt som et skjeldent teknisk- industrielt kulturminne med informasjonsverdi i kommunens kulturminnevernplan fra 1988.

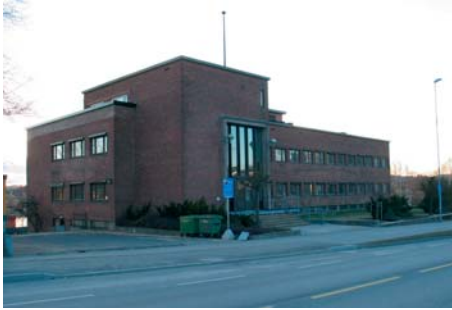
## 13) Klostergata 30

Klostergata 30 ble bygd som kontorbygg for Unions administrasjon i 1936. Arkitekten var ????. Bygget er svært tidstypisk for den internasjonale arkitektretningen funksjonalismen som fikk sitt gjennombrudd i Norge på slutten av 1920- og begynnelsen av 1930-tallet.

Bygget har høy arkitektonisk kvalitet og er relativt autentisk i eksteriøret. Det er regulert til spesialområde bevaring i reguleringsplanen for Nordre delen av Klosterøya fra 1995.

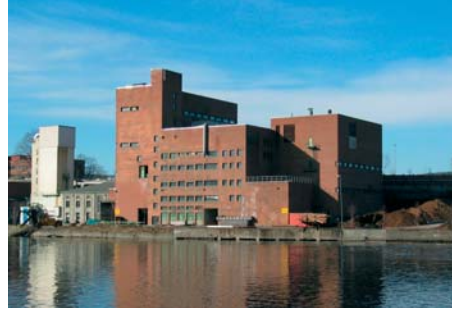
## 14) Cellulosefabrikk

Cellulosefabrikken er oppført i 1977 samtidig med at det ble gjort en rekke andre investeringer på Unions anlegg både på Klosterøya og på Hurum. Dette skulle vise seg å kaste selskapet ut i en dyp, økonomisk krise. Den nye cellulosefabrikken ble en konstant miljøplage både for bedriften og for byens befolkning. Etter ca. 20 år gikk bygget ut av bruk og har siden stått som et landemerke ut mot Bryggevatnet.

Bygget har arkitektoniske kvaliteter og fremstår som et stort og viktig landemerke i samspill med møllebygningen på Bruene. Bygget er skreddersydd til celluloseproduksjon, men vurderes ombygd til andre formål. Det foreligger rapport om byggets tekniske tilstand.

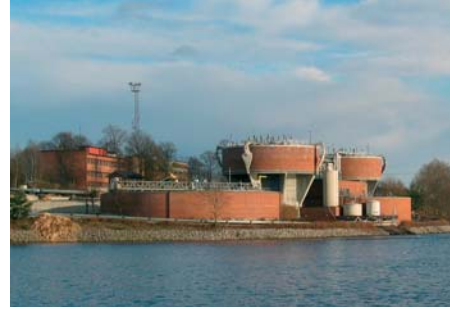
## 15) Biologisk renseanlegg

Under de gode årene på midten av 1990-tallet fikk bedriften løst flere av sine miljøproblemer, blant annet ved byggingen av dette biologiske renseanlegget fra 1995. På grunn av anleggets eksponerte beliggenhet ut mot Hjellevannet, ble det lagt mye vekt på estetikk i den arkitektoniske utformingen. Bygget fikk også kunstnerisk utsmykning i form av fem gallionsfigurer i armert betong designet av kunstneren Marit Benthe Norheim. Anlegget fikk pris for god industriarkitektur.

Anlegget har arkitektoniske kvaliteter og fremstår som et viktig landemerke. Bygget markerer også en ny epoke der miljøutfordringene og estetikk ble tatt på alvor. Anleggets gjenbruksverdi er usikker og bør vurderes.

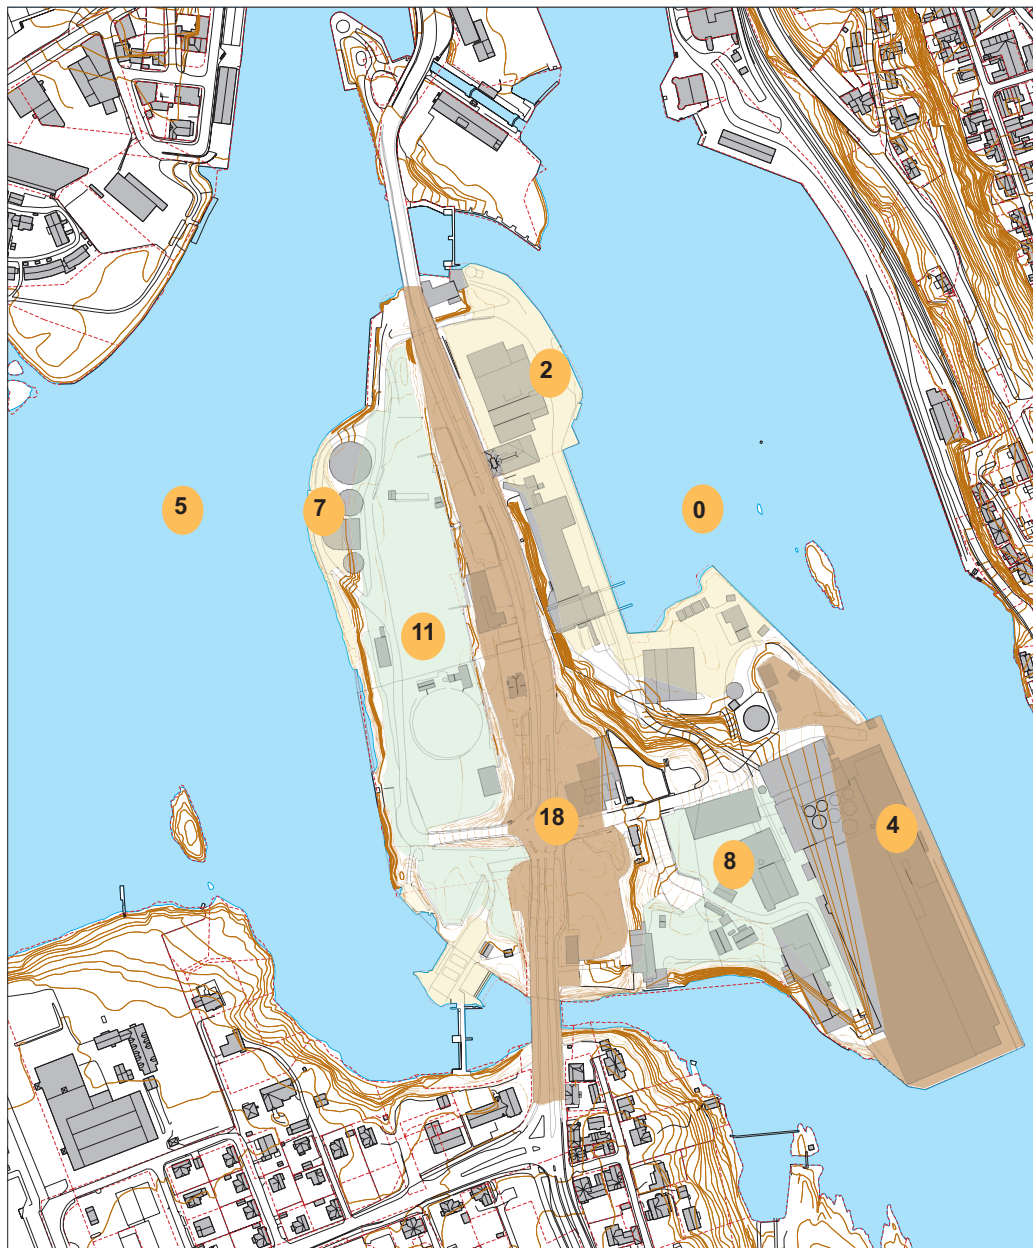
## Terreng - nivåforskjeller

Grovt kan man si at terrenget på Klosterøya er delt i tre flater. Vestsiden ligger på kote 11, vei-flaten har høyeste punkt på kote 18 og østsiden ligger på kote 4. Vestsiden ligger høyere enn østsiden av øya.

Østsiden av Klosterøya vender mot bryggevannet ved Brattsberg som en klar vegg i rommet. Dette er et intimt rom med bratte landskapsvegger. Her er det mer skyggefyllt og denne siden er tungt utbygd. Karakteren til østsiden er derfor tung og mørk.

Vestsiden vender ut mot det åpne landskapsrommet ved Hjellevannet. Denne siden preges av lite bebyggelse, åpenhet og gode solforhold. Karakteren til vestsiden er lys og lett.

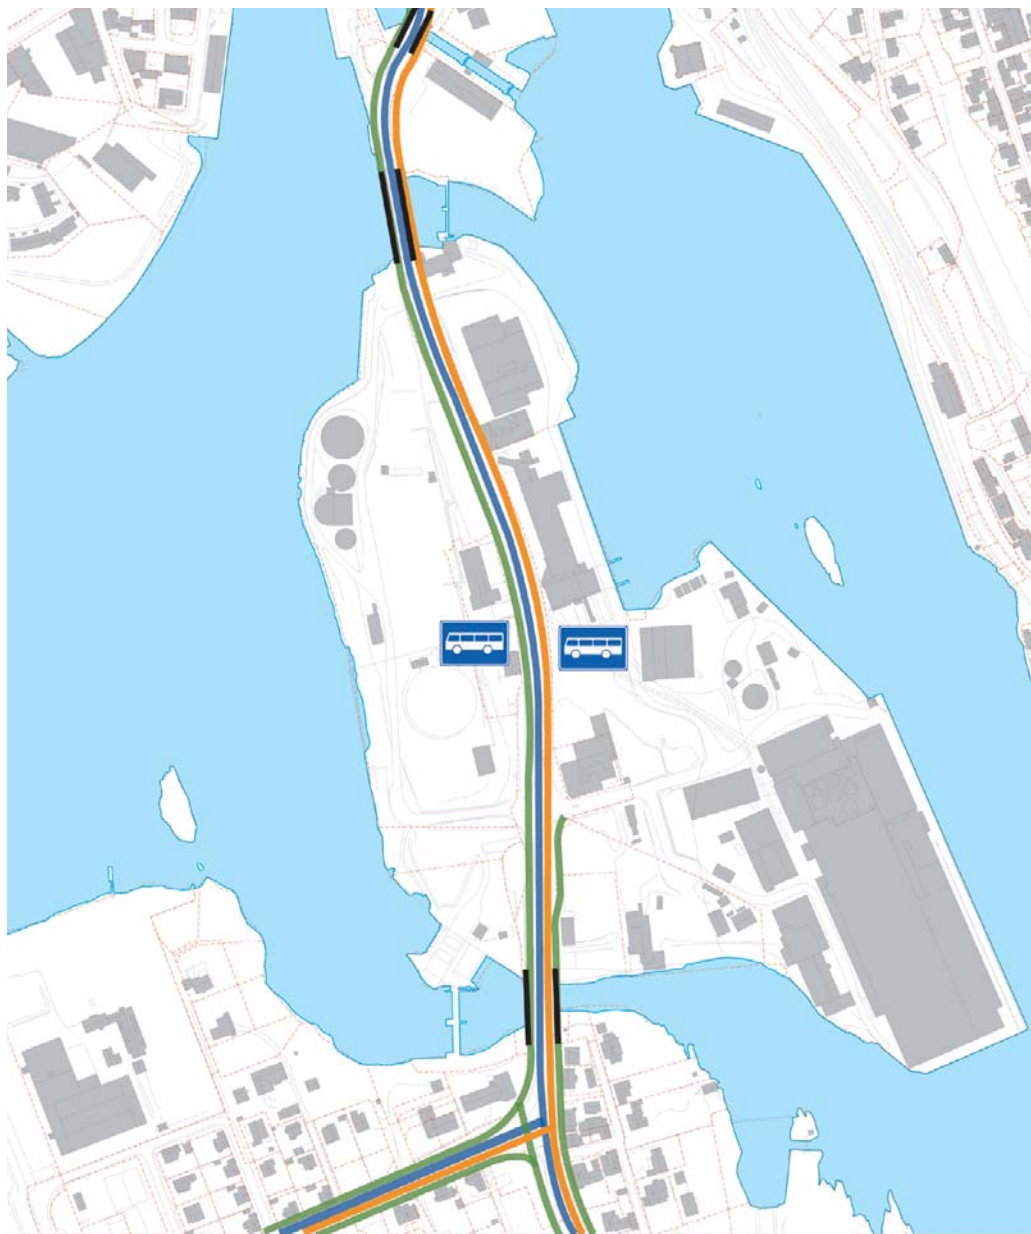
## HOVEDVEGSSYSTEM

Rv 36 har status som stamveg går over Klosterøya og betjener området. Stamveg Rv36 starter ved E18 ved Moheim og ender ved E134 ved Seljord. Årsdøgtrafikken ligger mellom 17000 og 20000 kjt/døgn og gjør den til en av de mest trafikkerte gatene i Skien. Riksvegen er en ressurs for Klosterøya i forhold til tilgjengelighet, men trafikkbelastningen kan være en miljøbelastning i forhold til visse typer virksomhet i form av støv, støv og barrierevirkning.

Bru over Damfoss i nord og over Klosterfoss i syd forbinde Klosterøya med fastlandet. Kanalbrua over Skien sluse nevnes også i denne sammenheng selv om den ligger i utkanten av planområdet

Den første brua over Langfoss, der kanalen ligger i dag, ble bygd i 1644. Kanalbrua ble sist bygd om i 1980. Dette er en klaffebro i stål og betong med 2 kjørefelt, fortau og gang- og sykkelveg, 3 spenn og lengde 25,9m

Damfoss bru er en bru fra 1953 som ble bygd om i 1970-åra. Brua har 2 kjørefelt, fortau og gang- og sykkelveg, 3 spenn og lengde 62,6m

Klosterfoss bru fra 1953 er en natursteins hvelvbru med bredde 10m og spennvidde 34,5 m. I 1976 ble det bygd ny bru oppstrøms eksisterende hvelvbru. Den nye konstruksjonen består av 2 plantebærere med brudekke av betongelementer og Asfalt slitedekke. Den nye del av brua har spennvidde 44,4m og bredde 12,5m. Til sammen er brua 22,5 m bred og har 2 sidig gang- og sykkelveg og 3 kjørefelt med midtdeler.

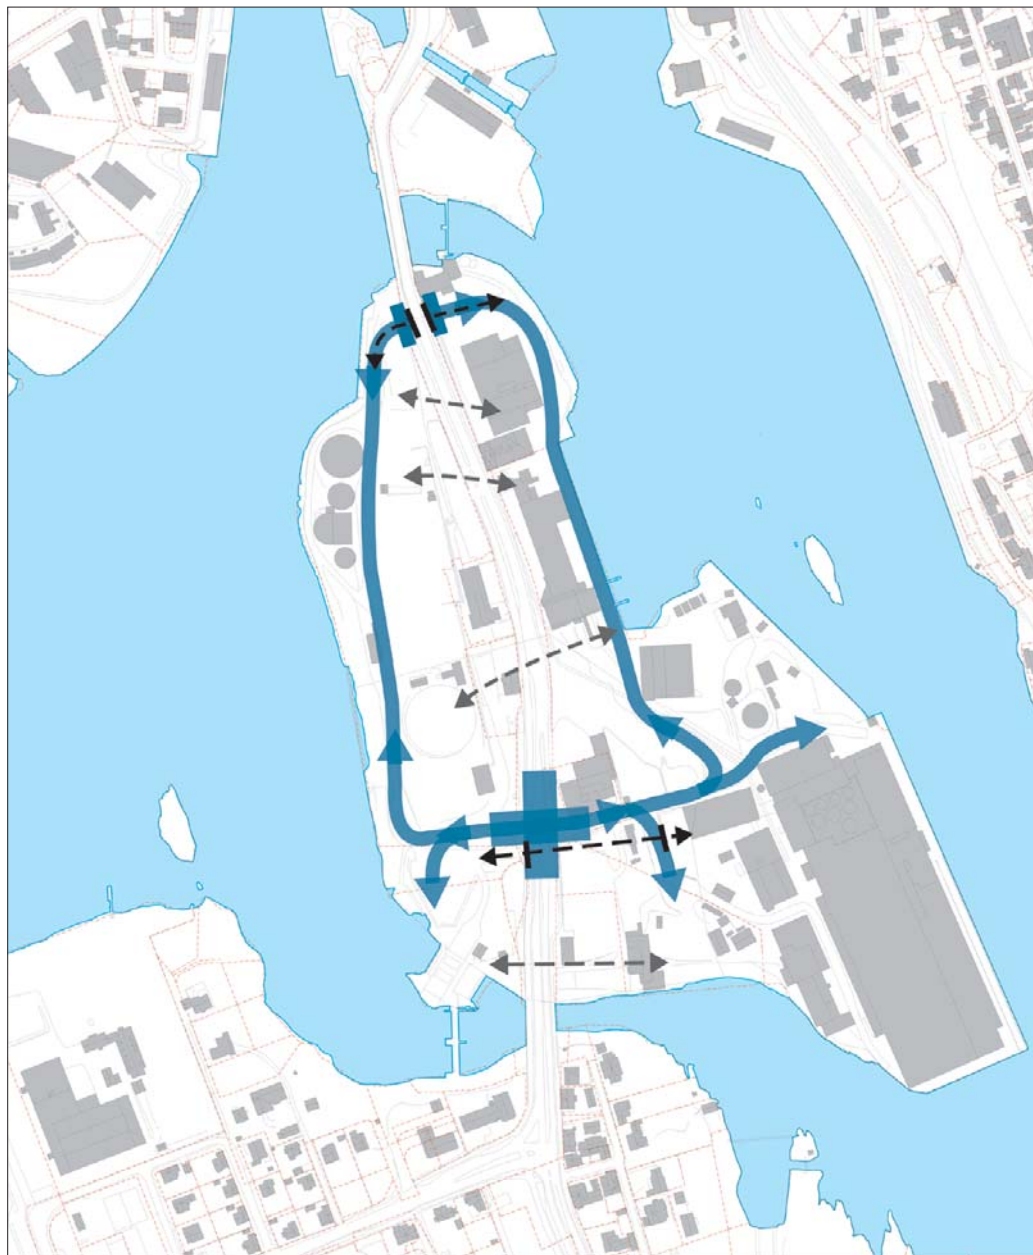
## KRYSS OG INTERN-VEGSYSTEM, UNDERGANGER/ KULVERTER

Klosterøya er knyttet til hovedvegsystemet i ett kryss – krysset Klostergata/Dir. Smidths gate. Krysset er et lyssignalregulert X-kryss og er kjøretøystyrt. Eventuell ombygging av kryss må ses i sammenheng med fremtidig arealbruk. Lokalvegene fordeler seg nordover fra kryssområdet på begge sider av riksvegen og knyttes sammen i kulvert under riksvegen like syd for Damfoss. Det interne vegsystemet er tilpasset dagens bruk og bygningsmasse. Det antas at mesteparten av internvegssystemet blir nytt tilpasset ny arealbruk og bygningsmasse, men hovedprinsippene vil bli videreført.

Inne på Klosterøya er det 2 bruer/kulverter. Den nordre ligger like syd for Damfoss bru, er i daglig bruk og er en kjørbær kulvert med god fri høyde. Det bør i fremtidig løsning være en planskilt kryssing av riksvegen for kjøretrafikk slik som i dag. Behovet vurderes opp mot fremtidig arealutnyttelse. Like syd for kryss med Dir. Smidths gate er det en kulvert med bredde 4 m og største høyde 4 m som ble bygget i 1907. Kulverten er ca 100 m lang. I følge norske skog er det i tillegg 3 – 4 kulverter til ulik bruk som krysser riksvegen. Ingen av disse er brukt til gang- eller kjøretrafikk, men kan representere en ressurs som kan videreutvikles.
